Věc: Oznámení havarijního stavu skály na Zámkách, k. ú. Bohnice

Agentura ochrany přírody a krajiny ČR (dále AOPK ČR) je správcem státního pozemku p. č. 815/4 k. ú. Bohnice v přírodní památce Zámky. Celý pozemek je zároveň součástí kulturní památky hradiště Zámka (rejstř. č. ÚSKP 54973/1-1628). Okraj pozemku zahrnuje horní hranu bývalého lomu na kamenivo.

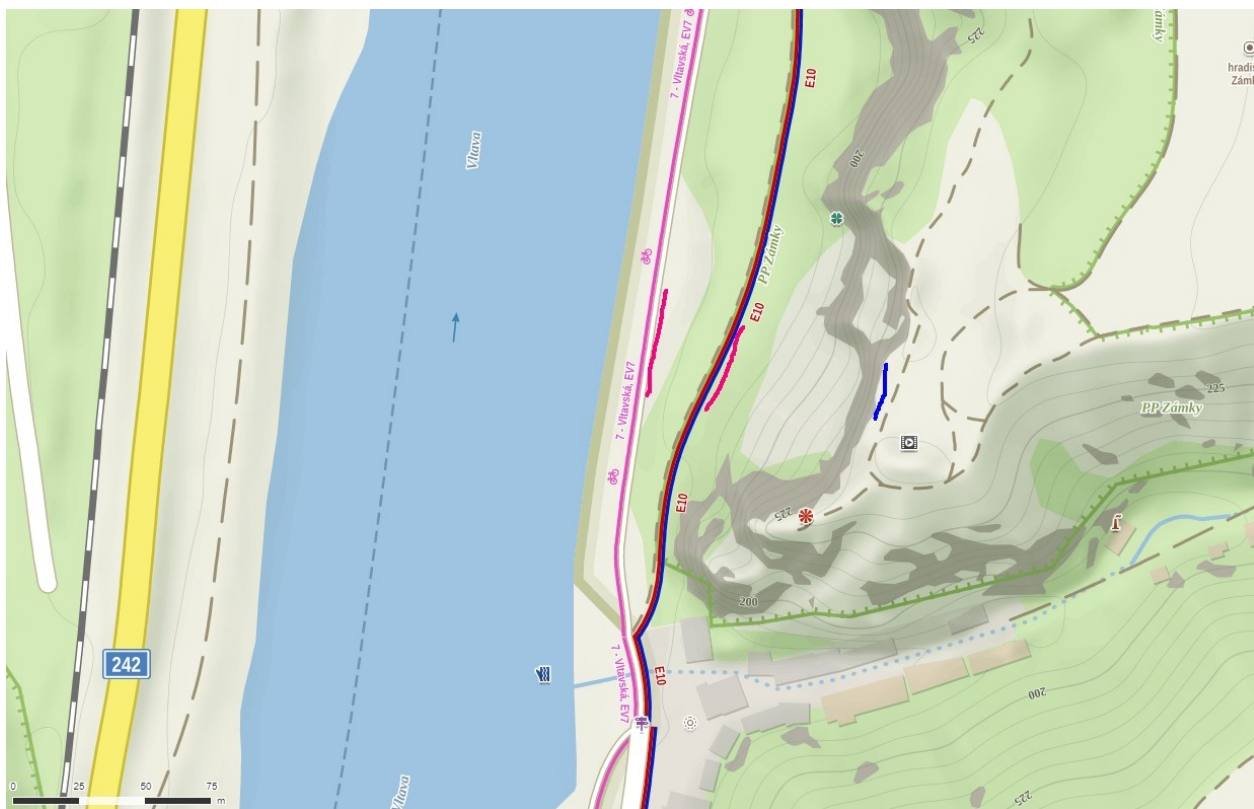
Příloha: Mapa s vyznačením nebezpečnosti

Na základě výše uvedené skutečnosti **žádáme z důvodu bezpečnosti Krajský úřad Středočeského kraje o uzavření cyklostezky (Vltavská cyklostezka)**. Vymezení nebezpečných úseků je patrné z přiložené mapky níže v dokumentu - modře oblast nestabilního skalního masívu, červeně ohrožené úseky turistické stezky a cyklostezky.
